# APORTES A LA SOLUCIÓN DE LA PROBLEMÁTICA DEL CANAL DEL DIQUE

**Capitán de Fragata Juan Carlos Acosta Chady**  
**Director**

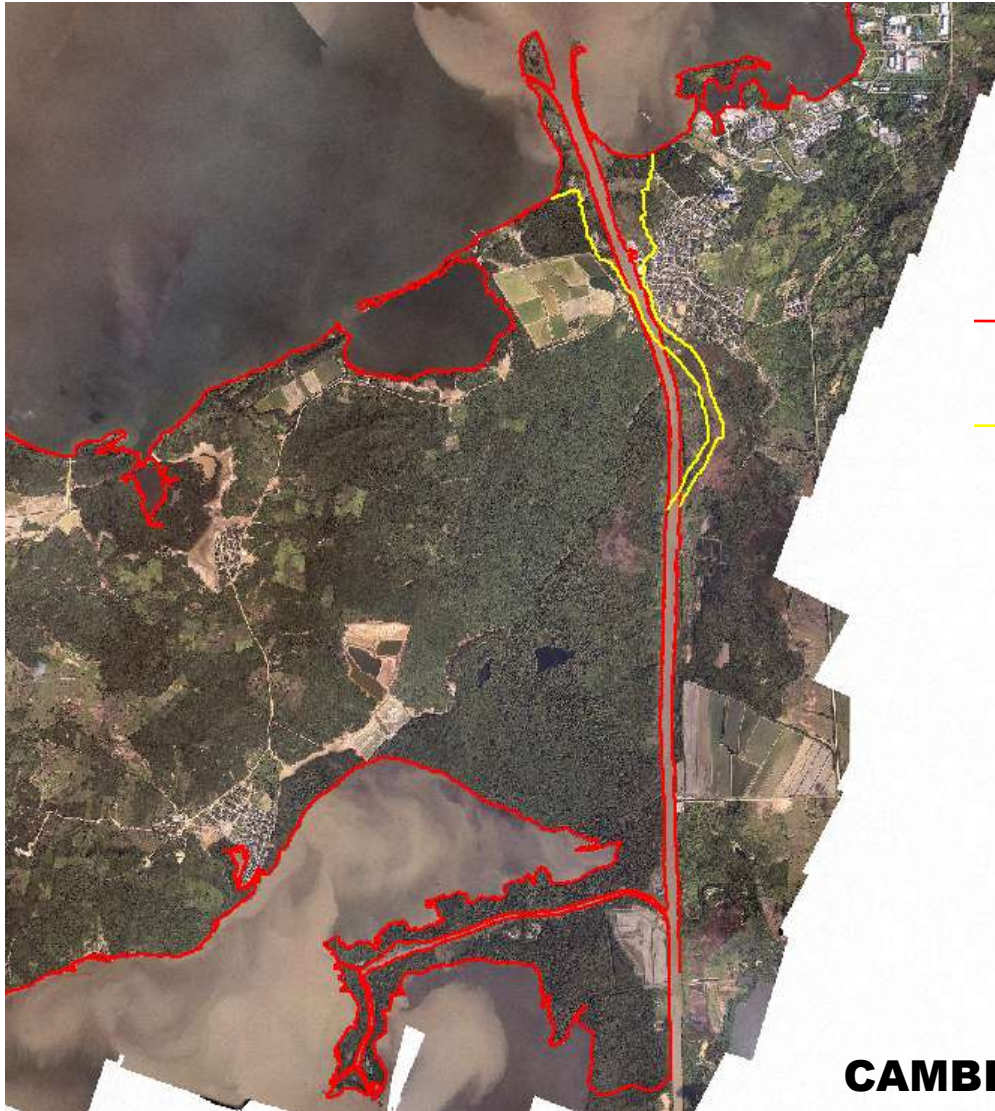
**CAMBIOS ENTRE 1961 Y 2005**

- Línea de costa según ortofotografías DIMAR año 2005
- Línea de costa según fotografías IGAC año 1961

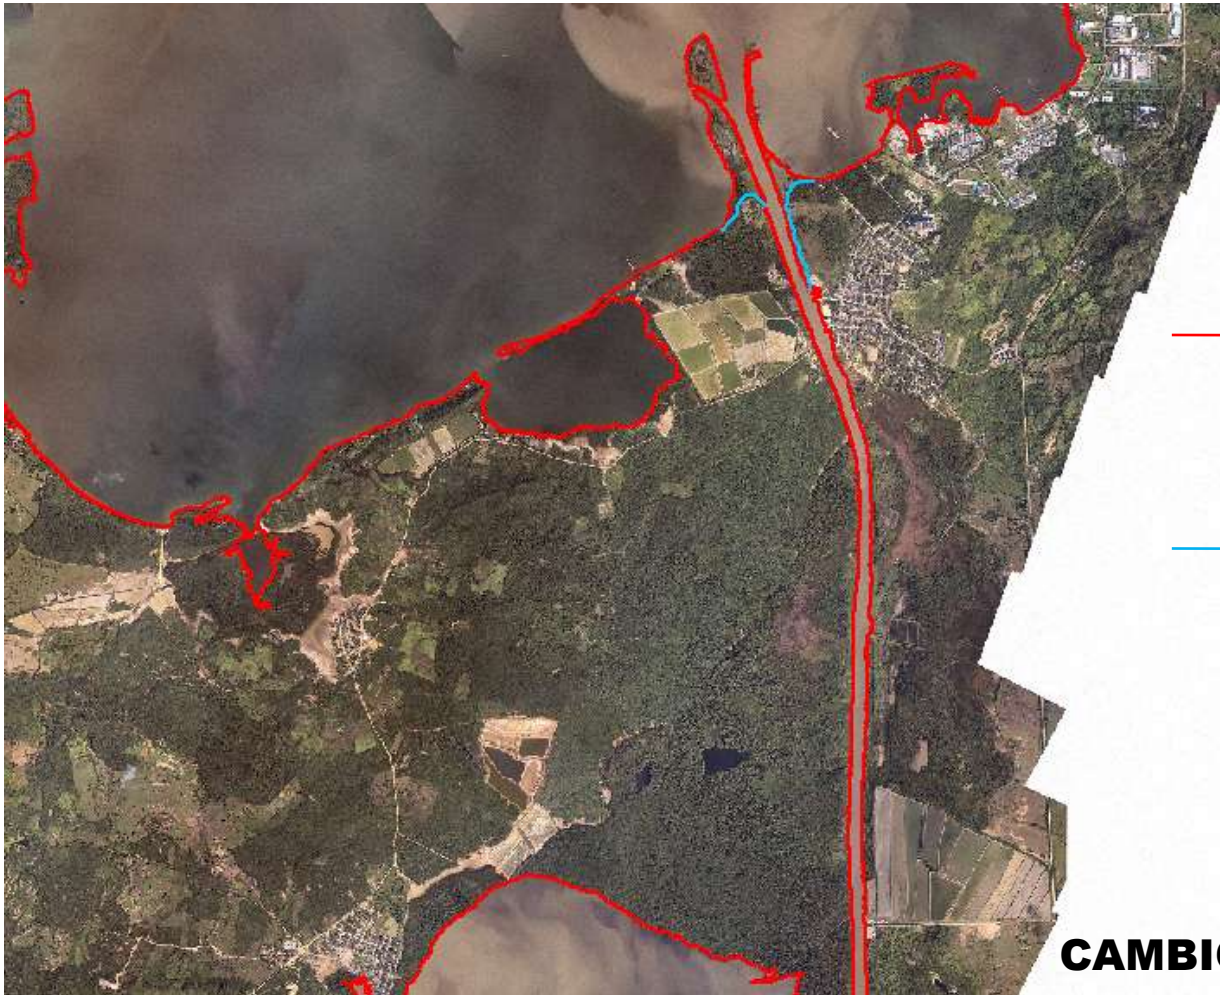
**CAMBIOS ENTRE 1987 Y 2005**

— Línea de costa según  
ortofotografías DIMAR año 2005

— Línea de costa según fotografías  
IGAC año 1987

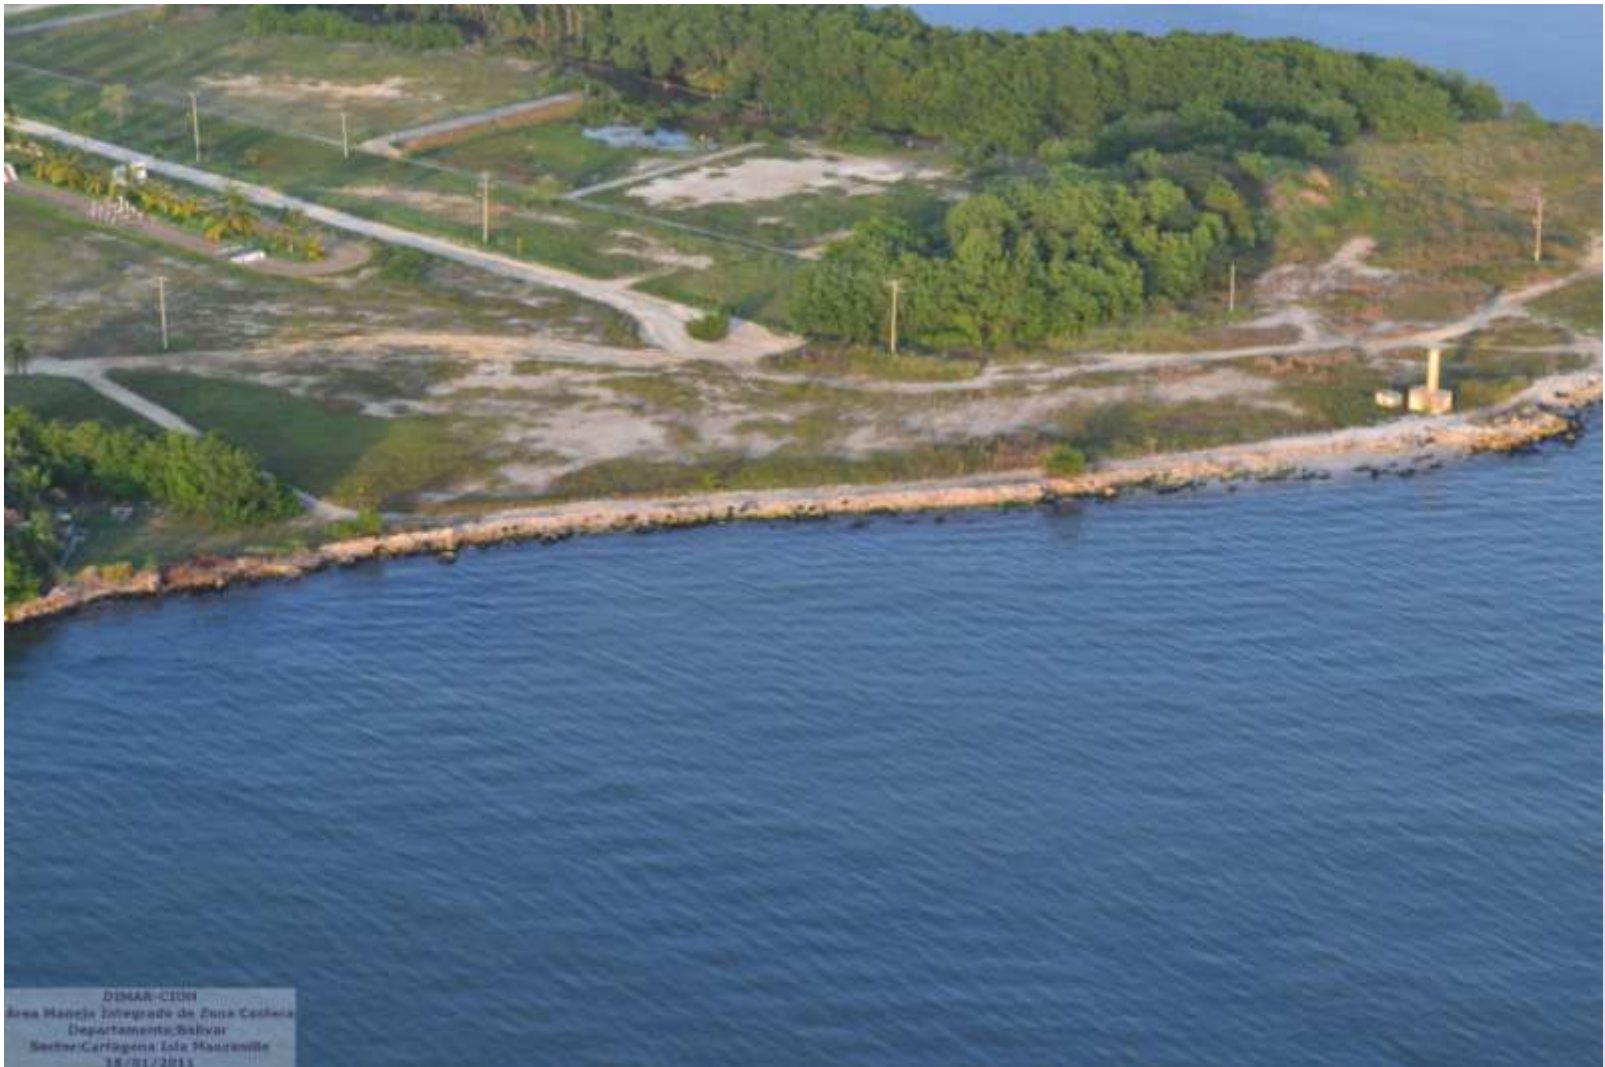
# EMISARIO SUBMARINO

DIMAR-CIEM  
Sewa Maneja Integrado de Zona Costera  
Departamento Bolívar  
Sector Cartagena Isla Mazorra  
18/02/2013

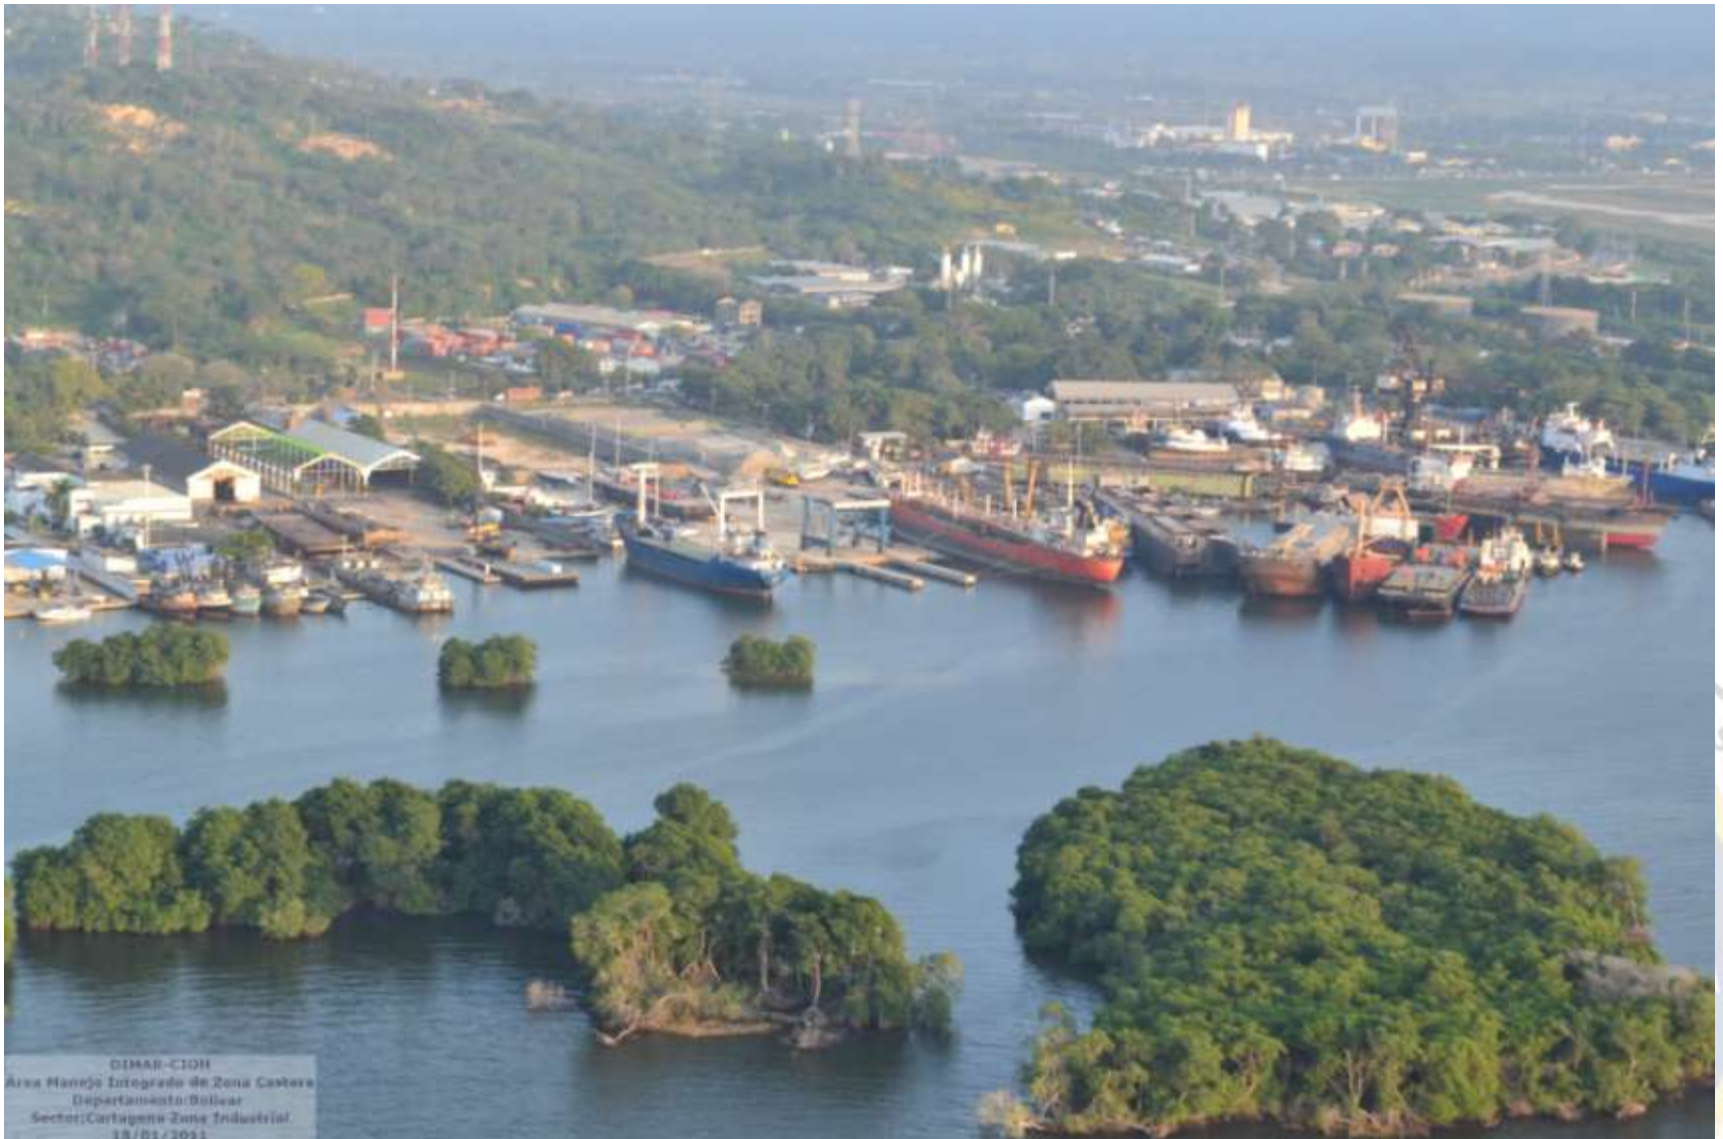
# ZONA INDUSTRIAL MAMONAL

DIMAR-CIDH  
Área Manejo Integrado de Zona Costera  
Departamento: Bolívar  
Sector: Cartagena Zona Industrial  
18/01/2011

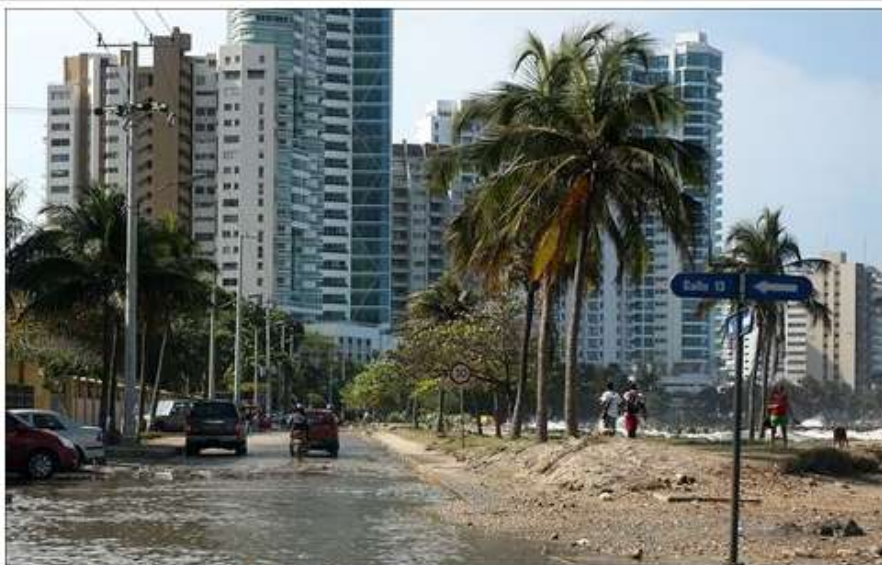
El aumento en el nivel del mar nuevamente comienza a afectar a la avenida del Malecón, que por estos días luce intransitable. Las inundaciones en esta importante vía de Cartagena se han vuelto cíclicas, y lo más preocupante es que aún no comienza la época de invierno.
