MITOS Y REALIDADES DEL CANAL DEL DIQUE

RESTAURACION DE LOS ECOSISTEMAS DEGRADADOS POR EL CANAL DEL DIQUE (CIÉNAGAS, BAHÍAS, CORALES)

Septiembre 1 DE 2011

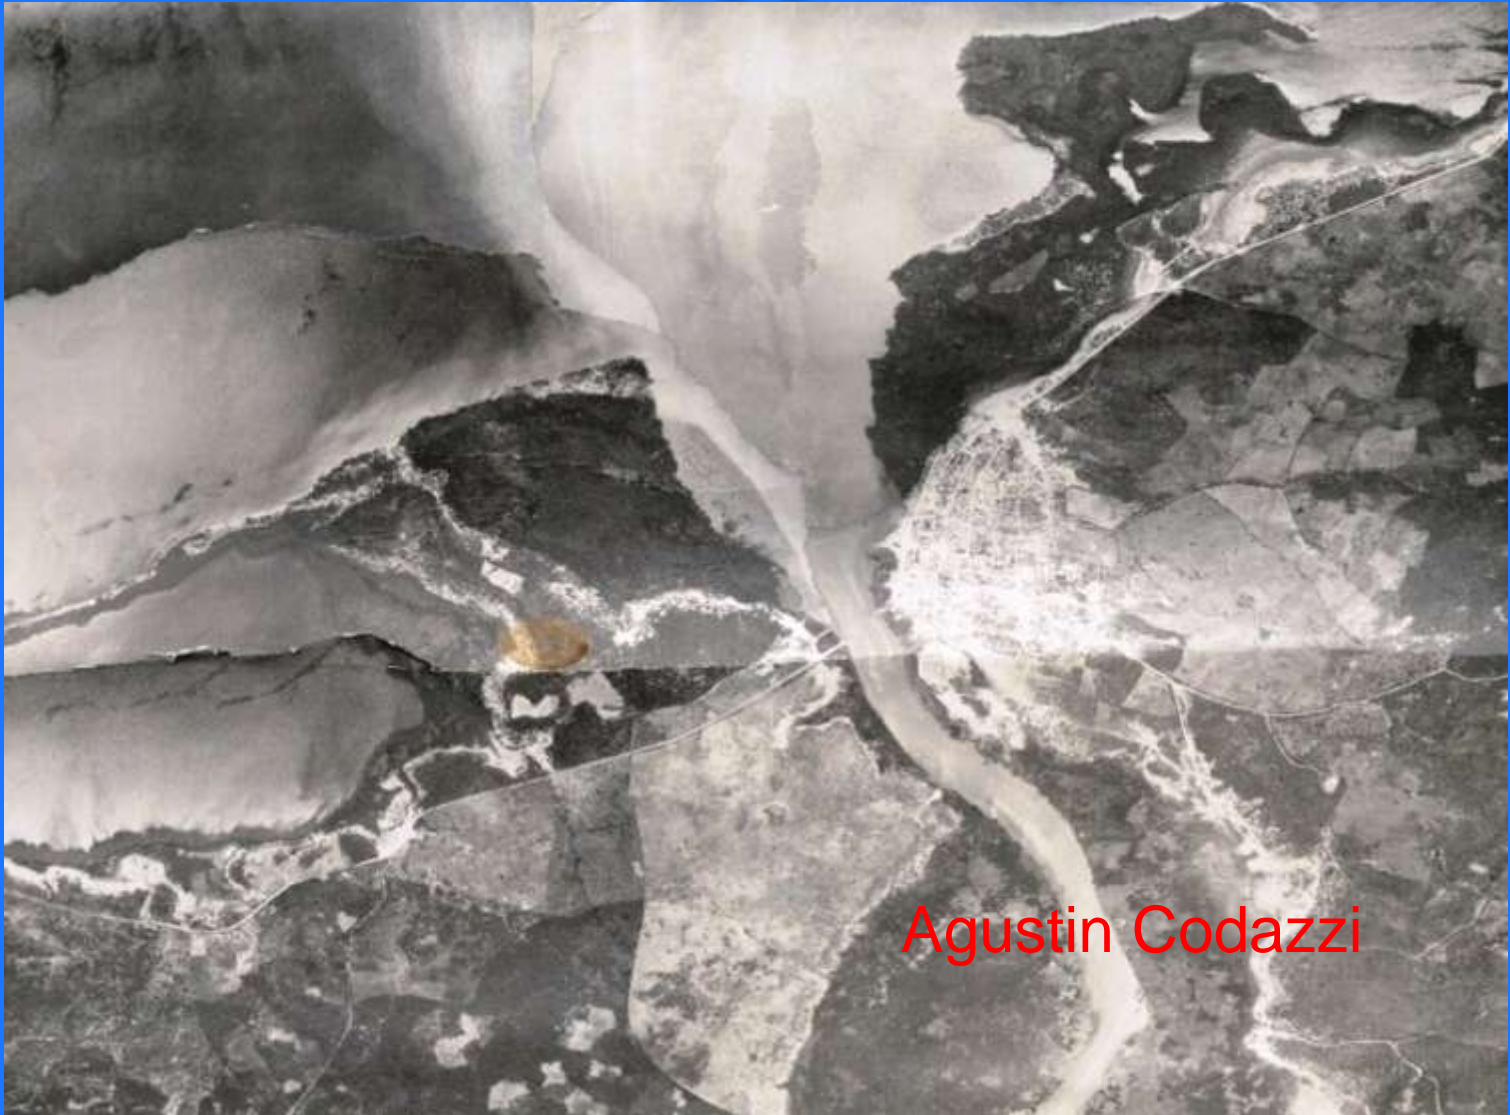
1959

CRECIMIENTO DELTA DE PASACABALLOS SUR DE LA BAHIA DE CARTAGENA

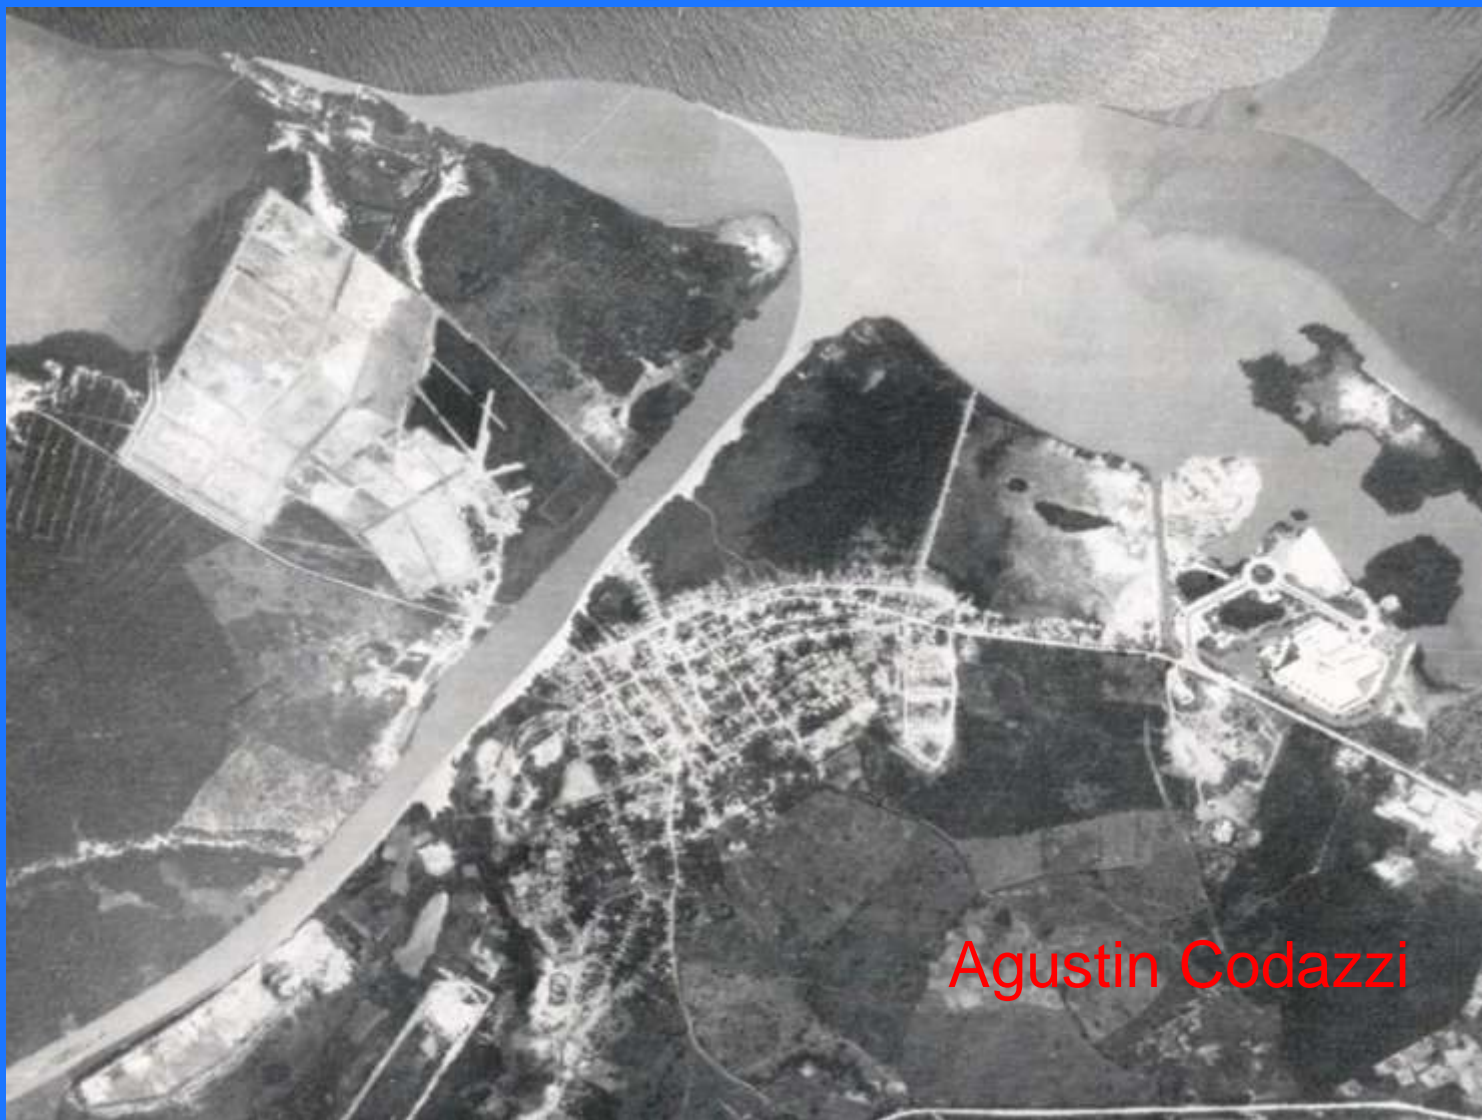
1985

CRECIMIENTO DELTA DE PASACABALLOS SUR DE LA BAHIA DE CARTAGENA

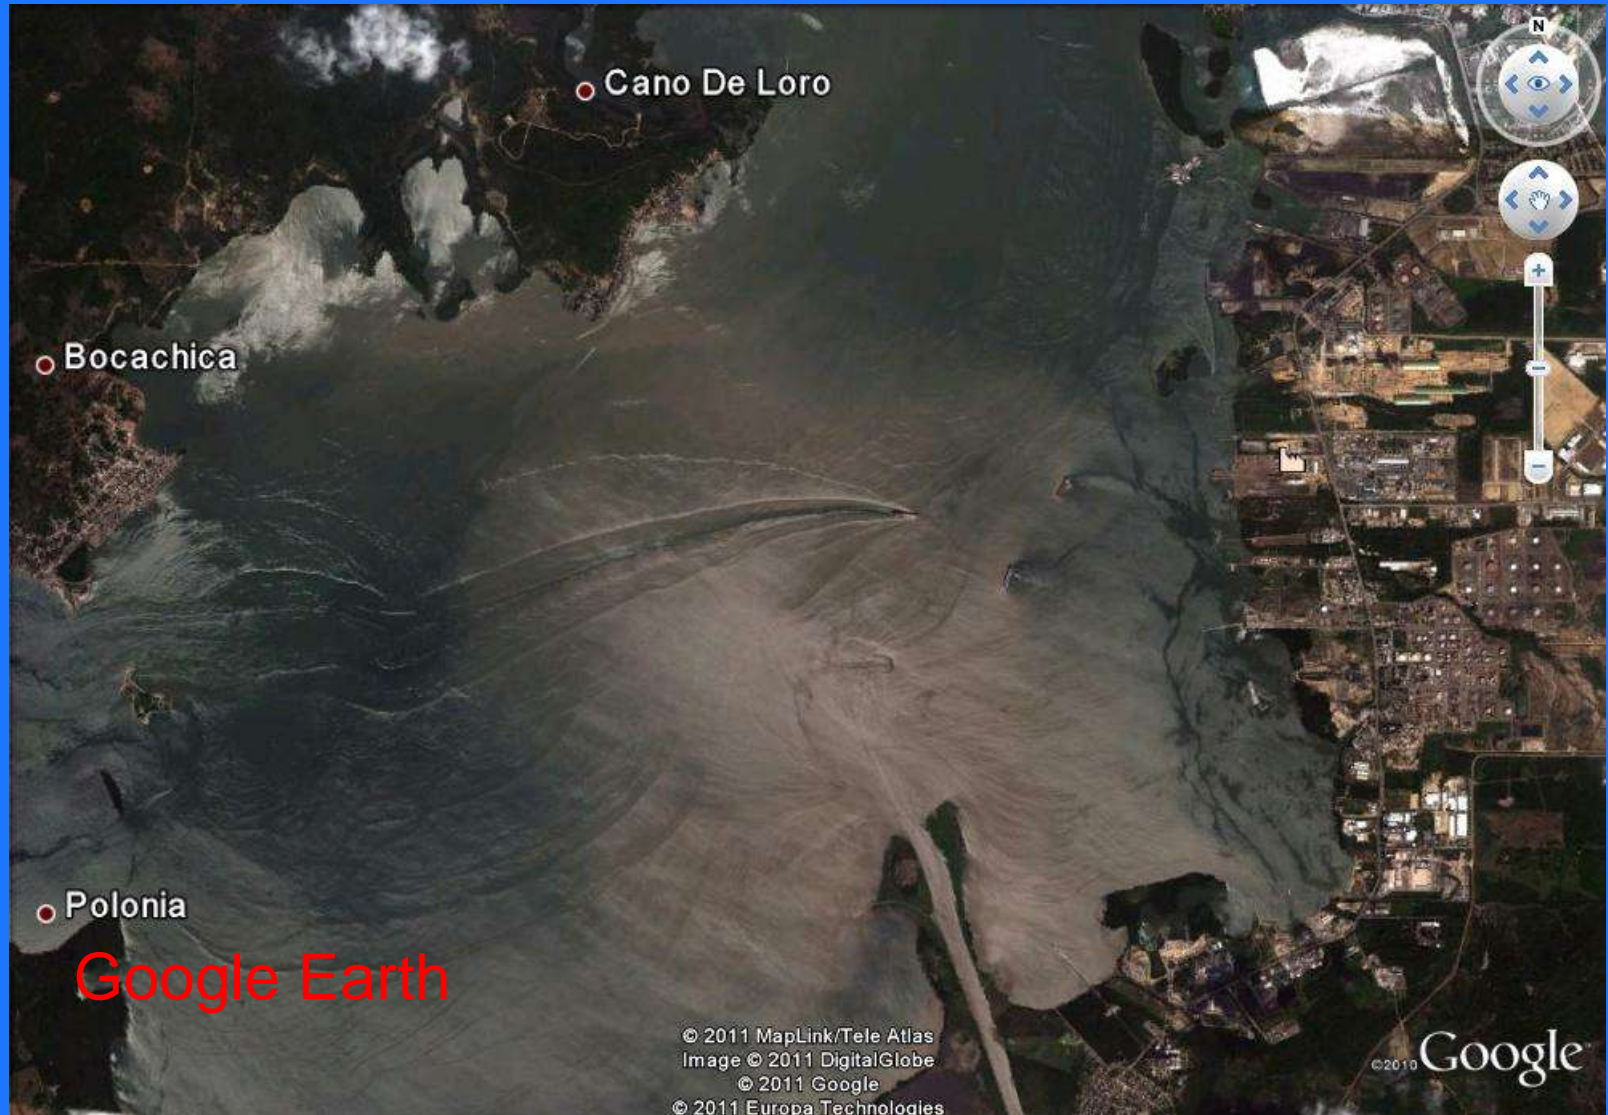
CRECIMIENTO DELTA DE PASACABALLOS SUR DE LA BAHIA DE CARTAGENA 2009

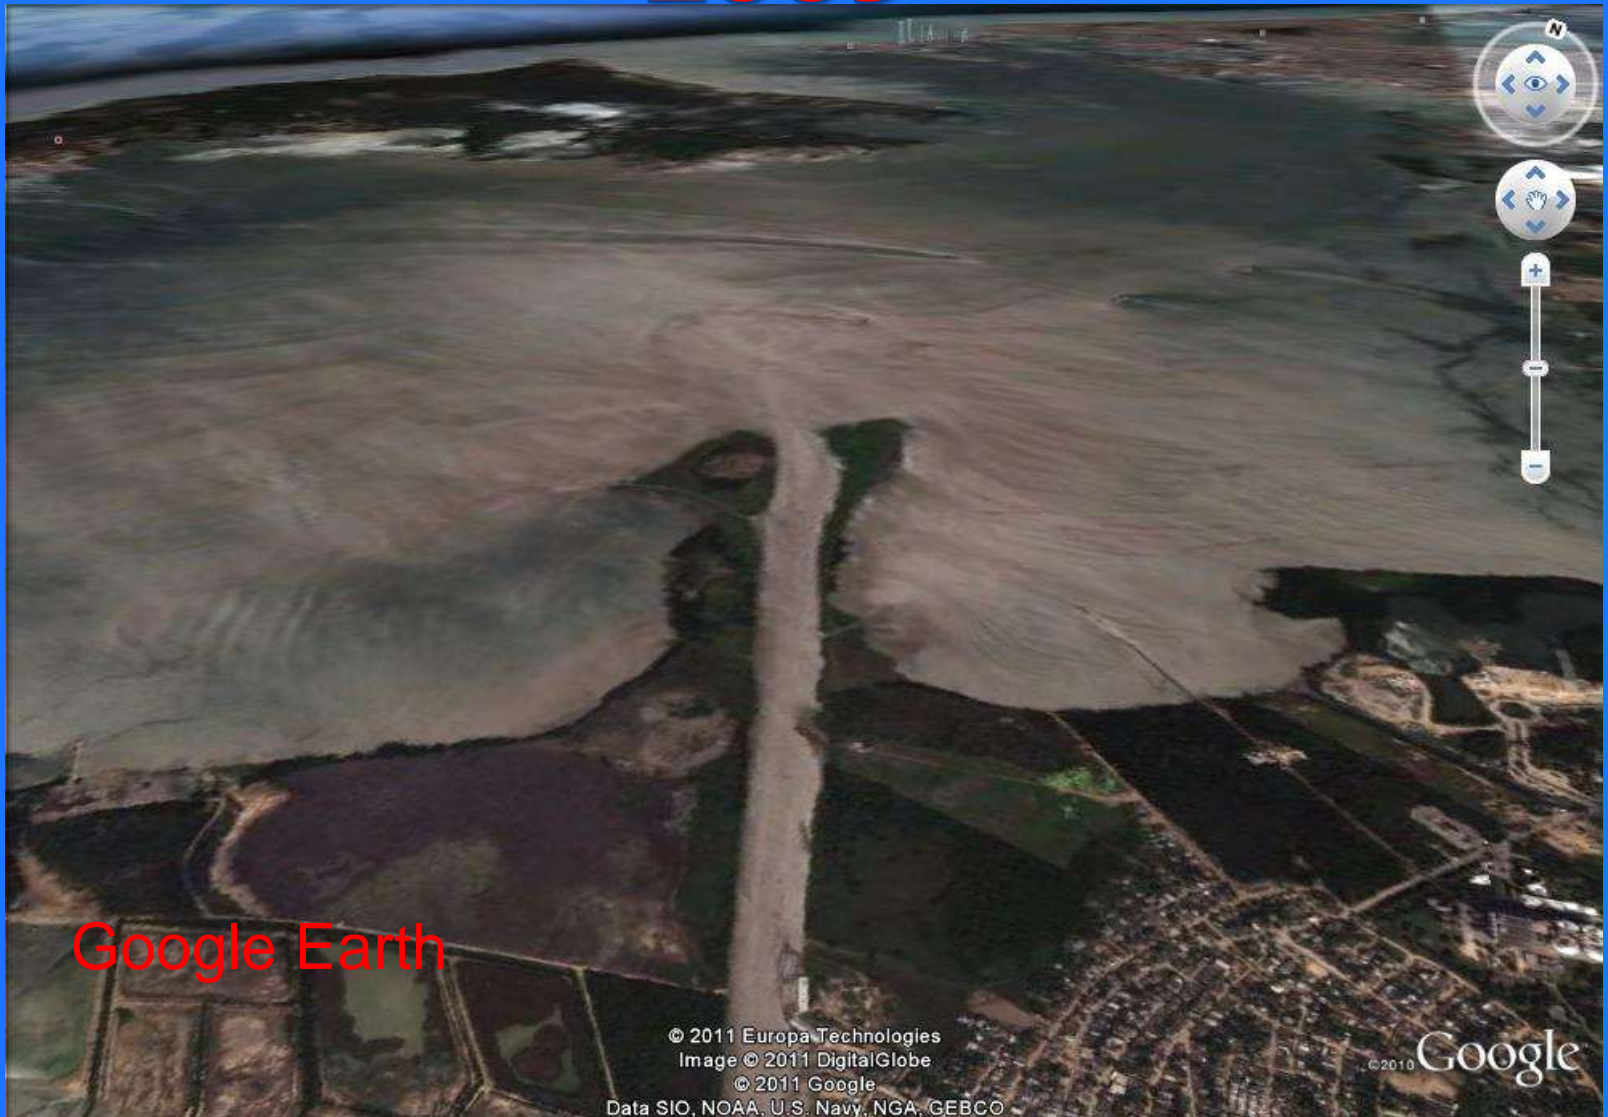
2009

CRECIMIENTO DELTA DE PASACABALLOS SUR DE LA BAHIA DE CARTAGENA

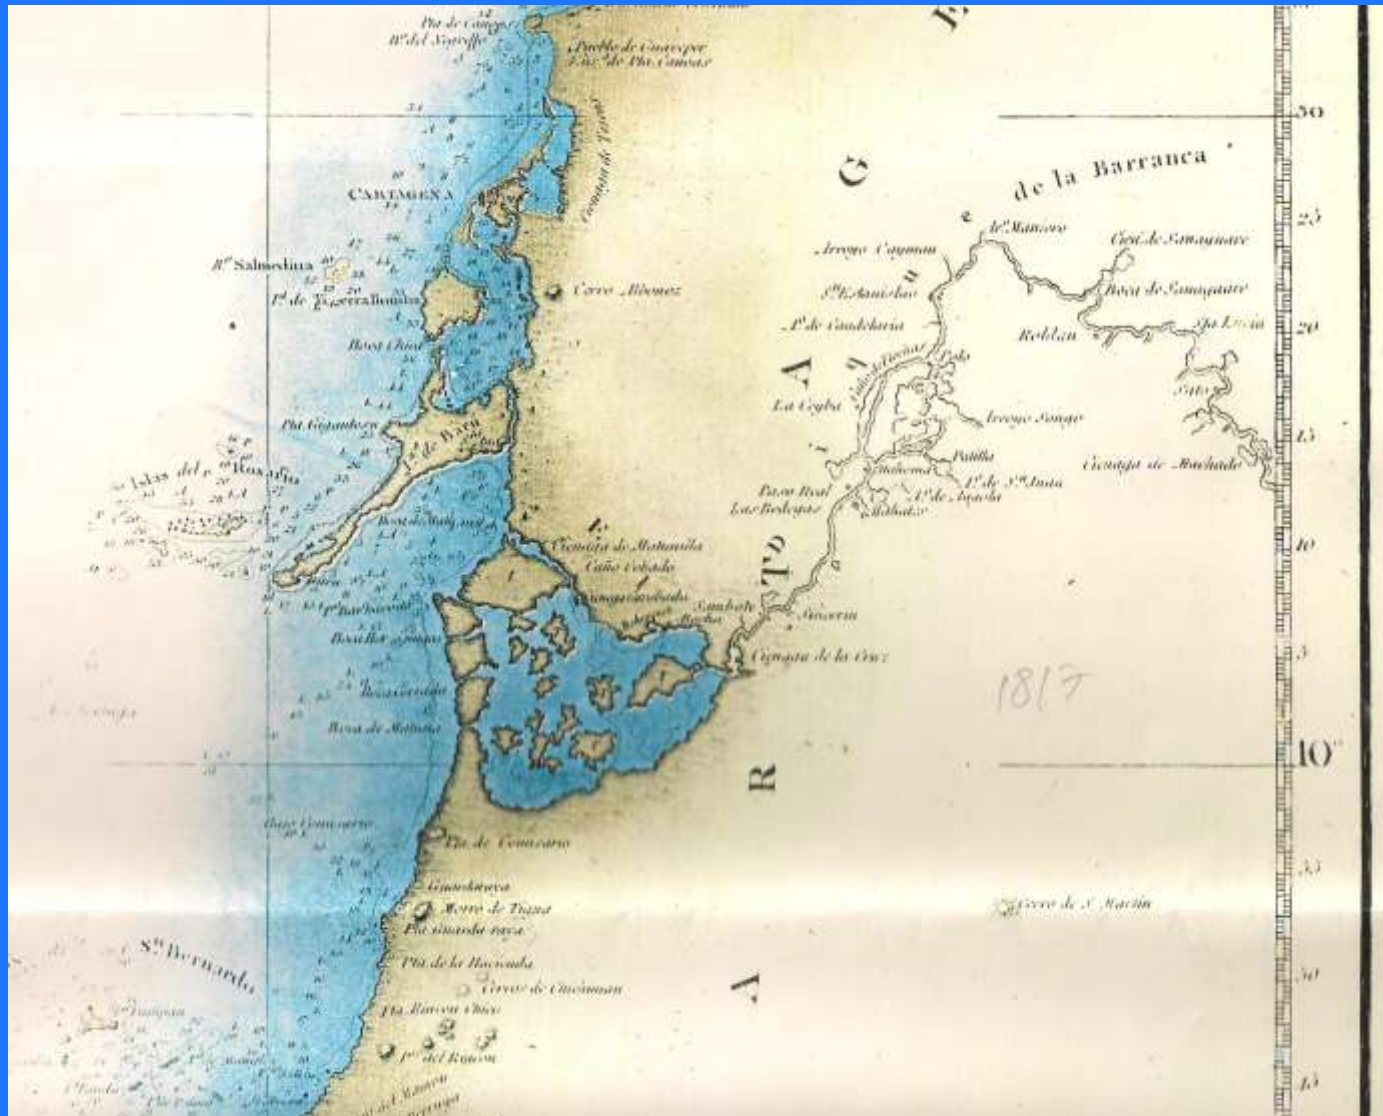
SEDIMENTACION DE LA CIENAGA DE MATUNA

MAPA DE FIDALGO 1817: Atlas de Mapas Antiguos de Colombia de los siglos XVI al siglo XIX - Litografía Arco.

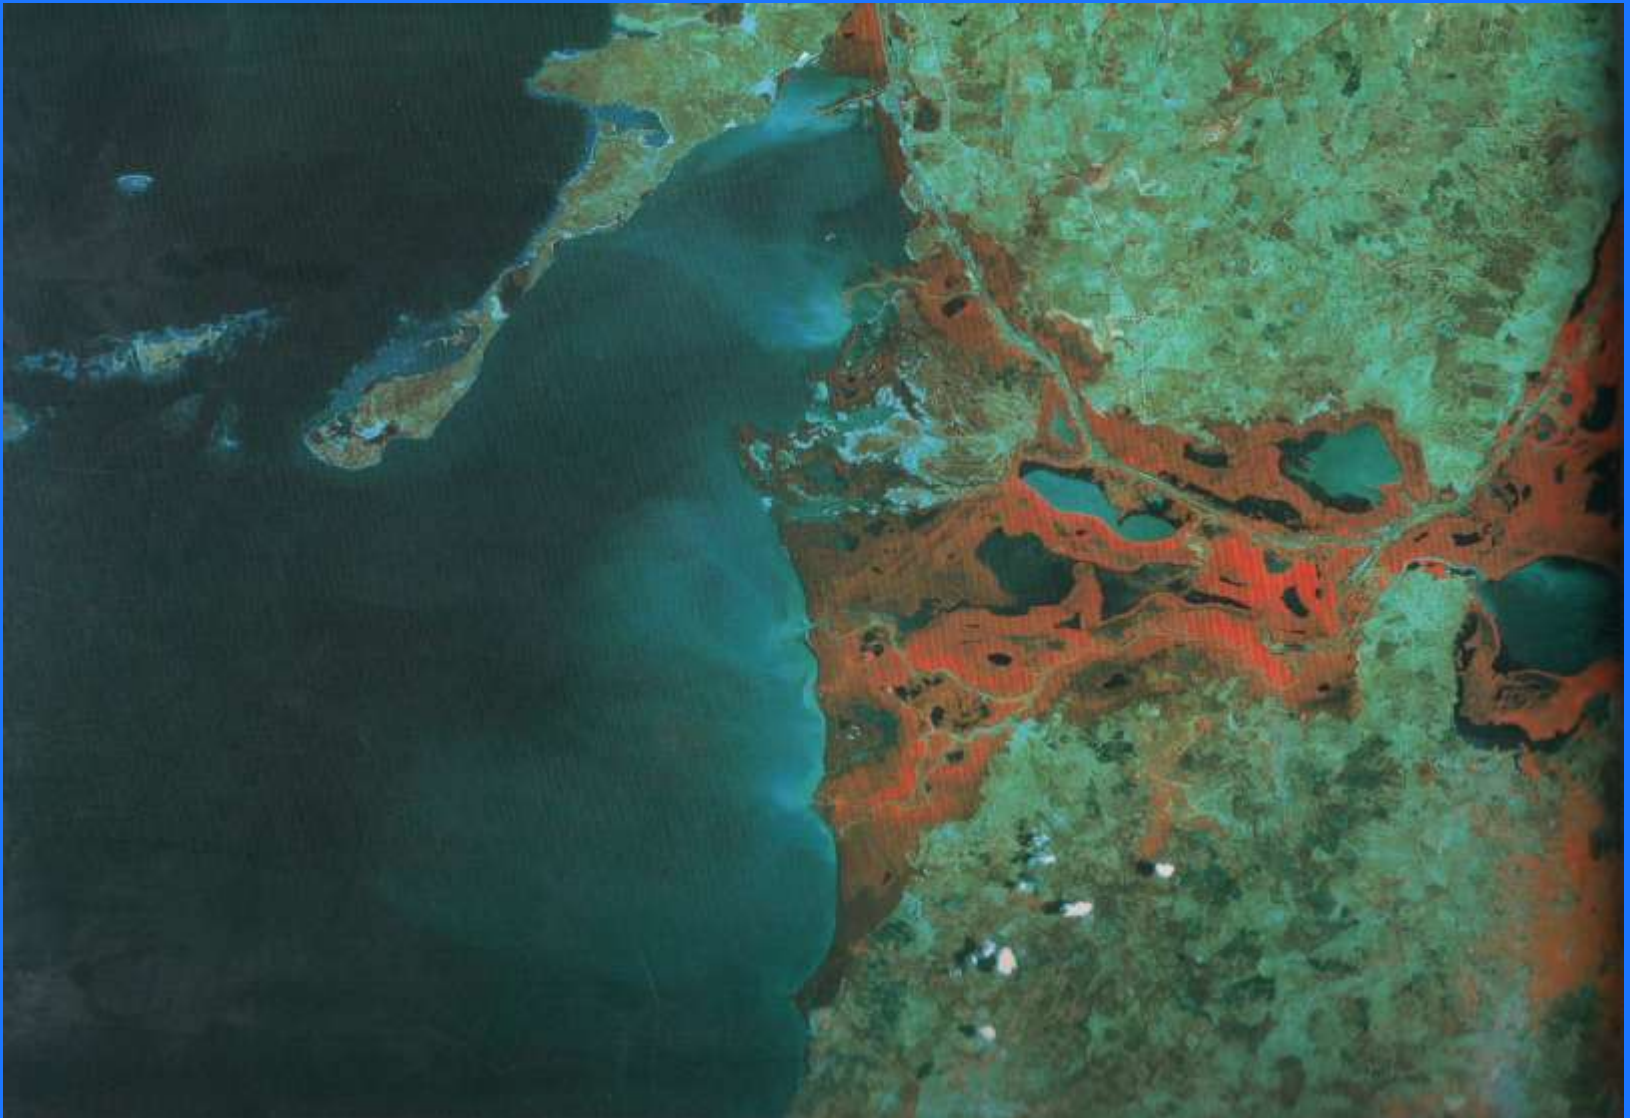
SEDIMENTACION DE LA CIENAGA DE MATUNA

Fuente: SATELITE SPOT 1988

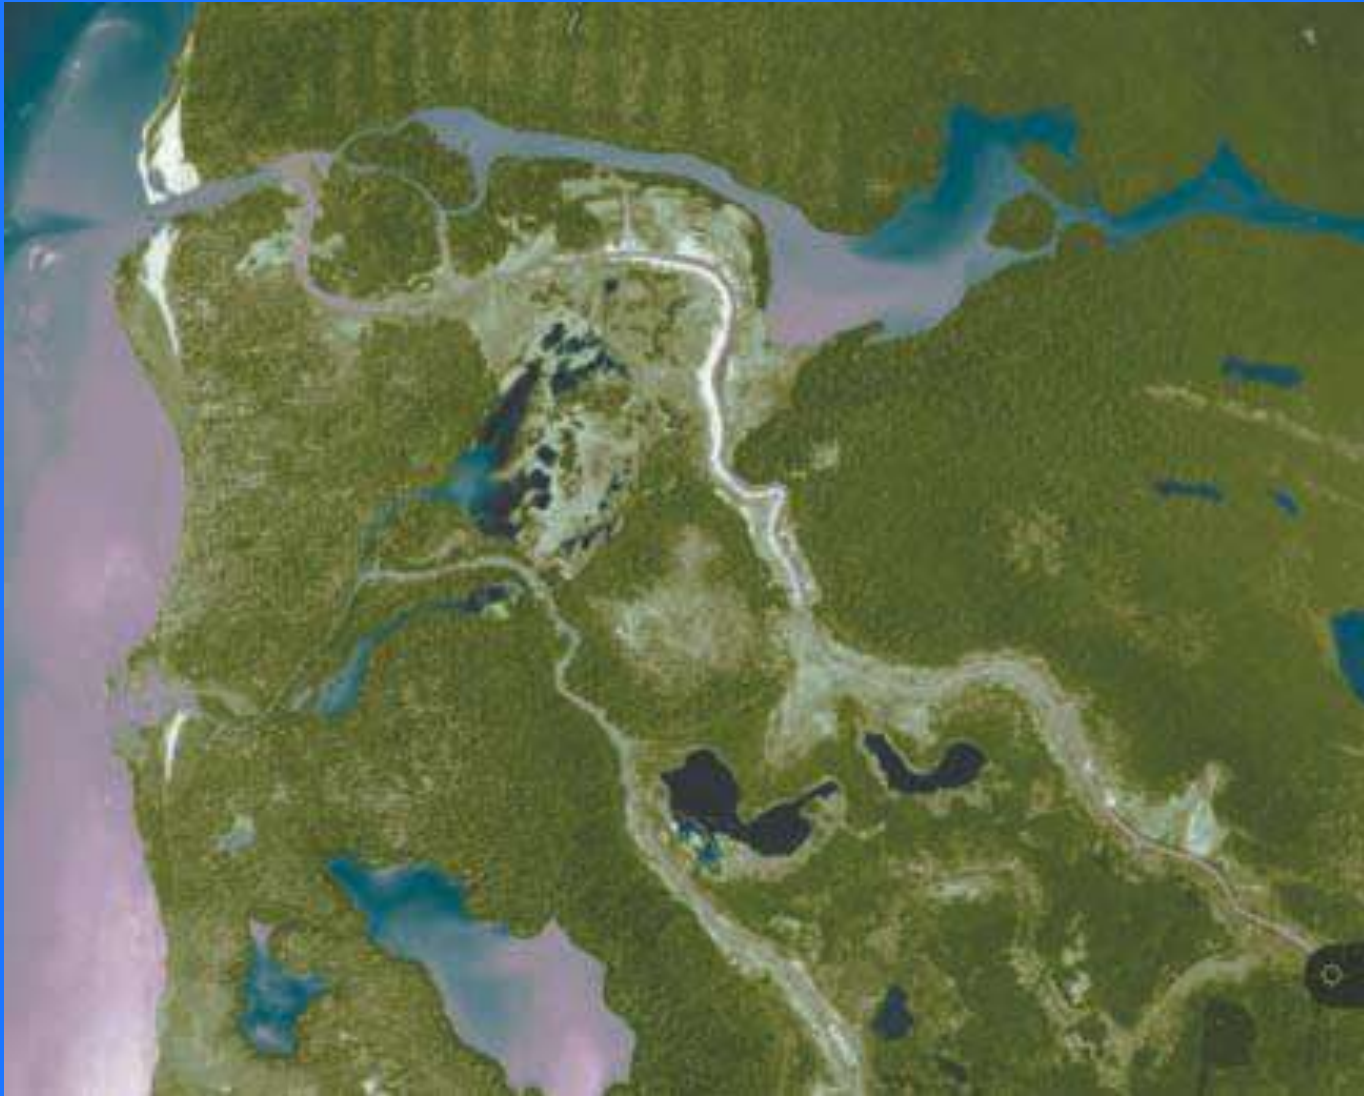
SEDIMENTACION DE LA CIENAGA DE MATUNA

1993 – IGAC_Fuente: EFECTOS ECOLÓGICOS DE LA DERIVACIÓN DE AGUAS Y SEDIMENTOS HACIA LA BAHÍA DE BARBACOAS

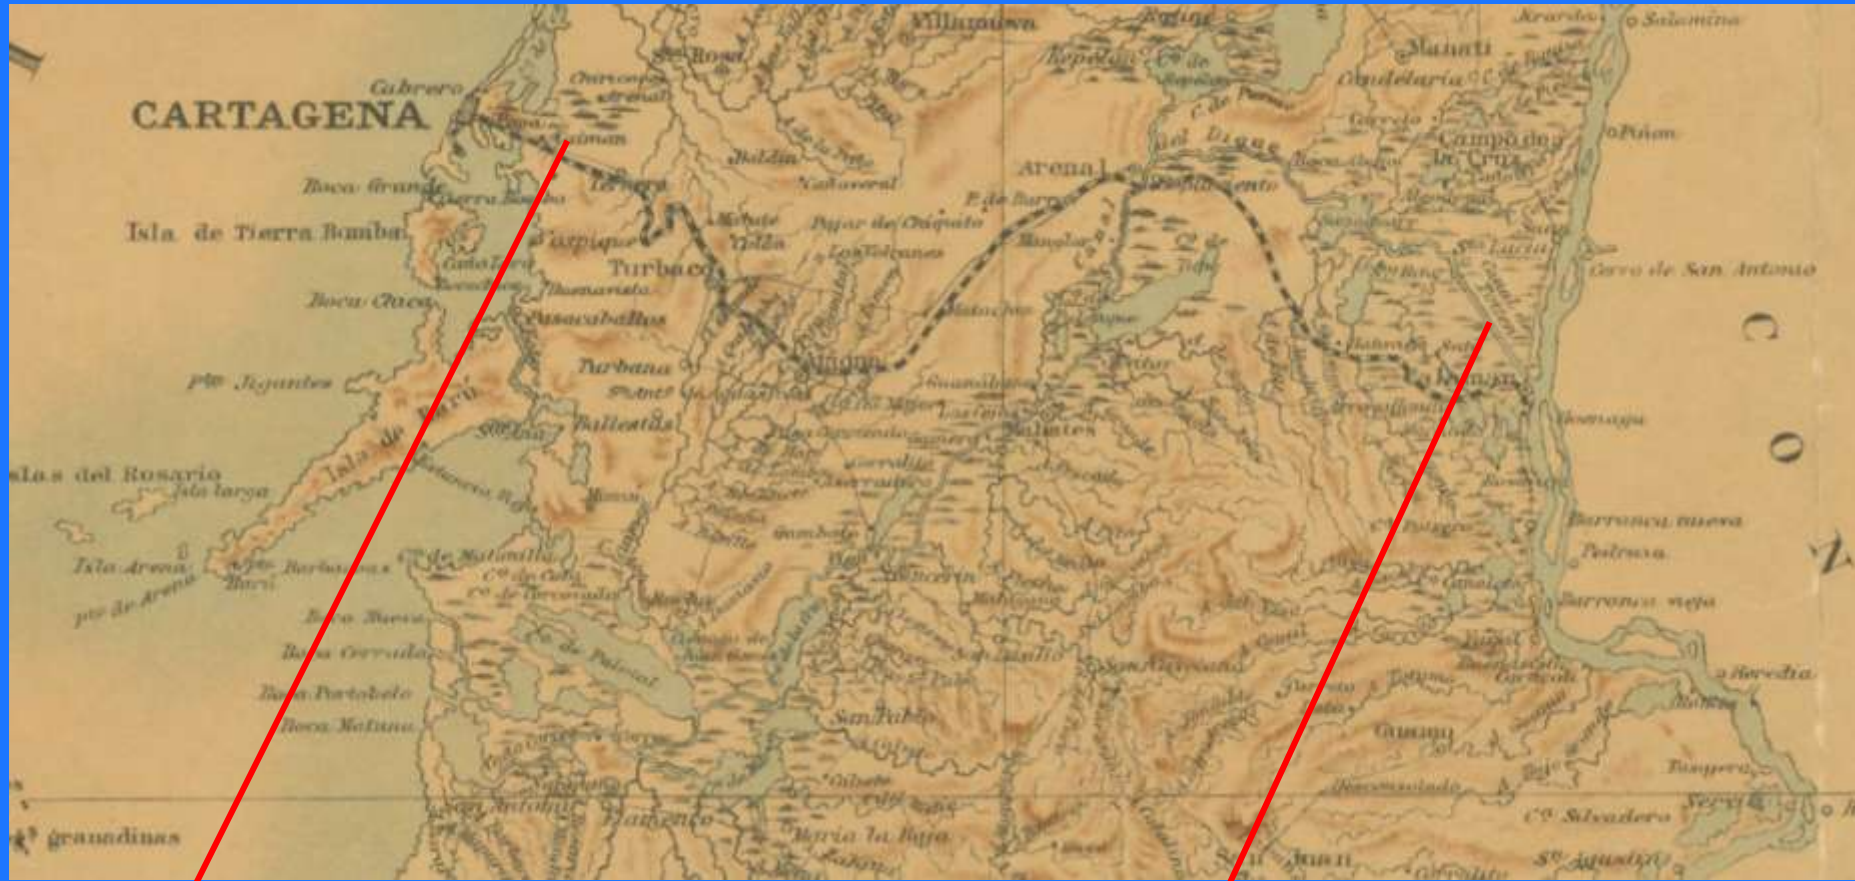
UN CANAL ANTROPICO Y RECIENTE

Cifras de M3 movidos desde 1650

Total S. XVII		14.400 M3	0.00036%
Total S. XVIII		0	0%
Total S. XIX		600.000 M3	0.015%
Total S. XX		38.940.000 M3	0.985%
	Primera Mitad S. XX	10.800.000 M3 (0,28%)	0,29%
	Segunda Mitad S. XX	28.100.000 M3 (0,72%)	0,71%
Gran total de M3 movidos desde 1650		39.554.400 M3	100%

Mapa: Ing. Federico A.A. Simons - 1895

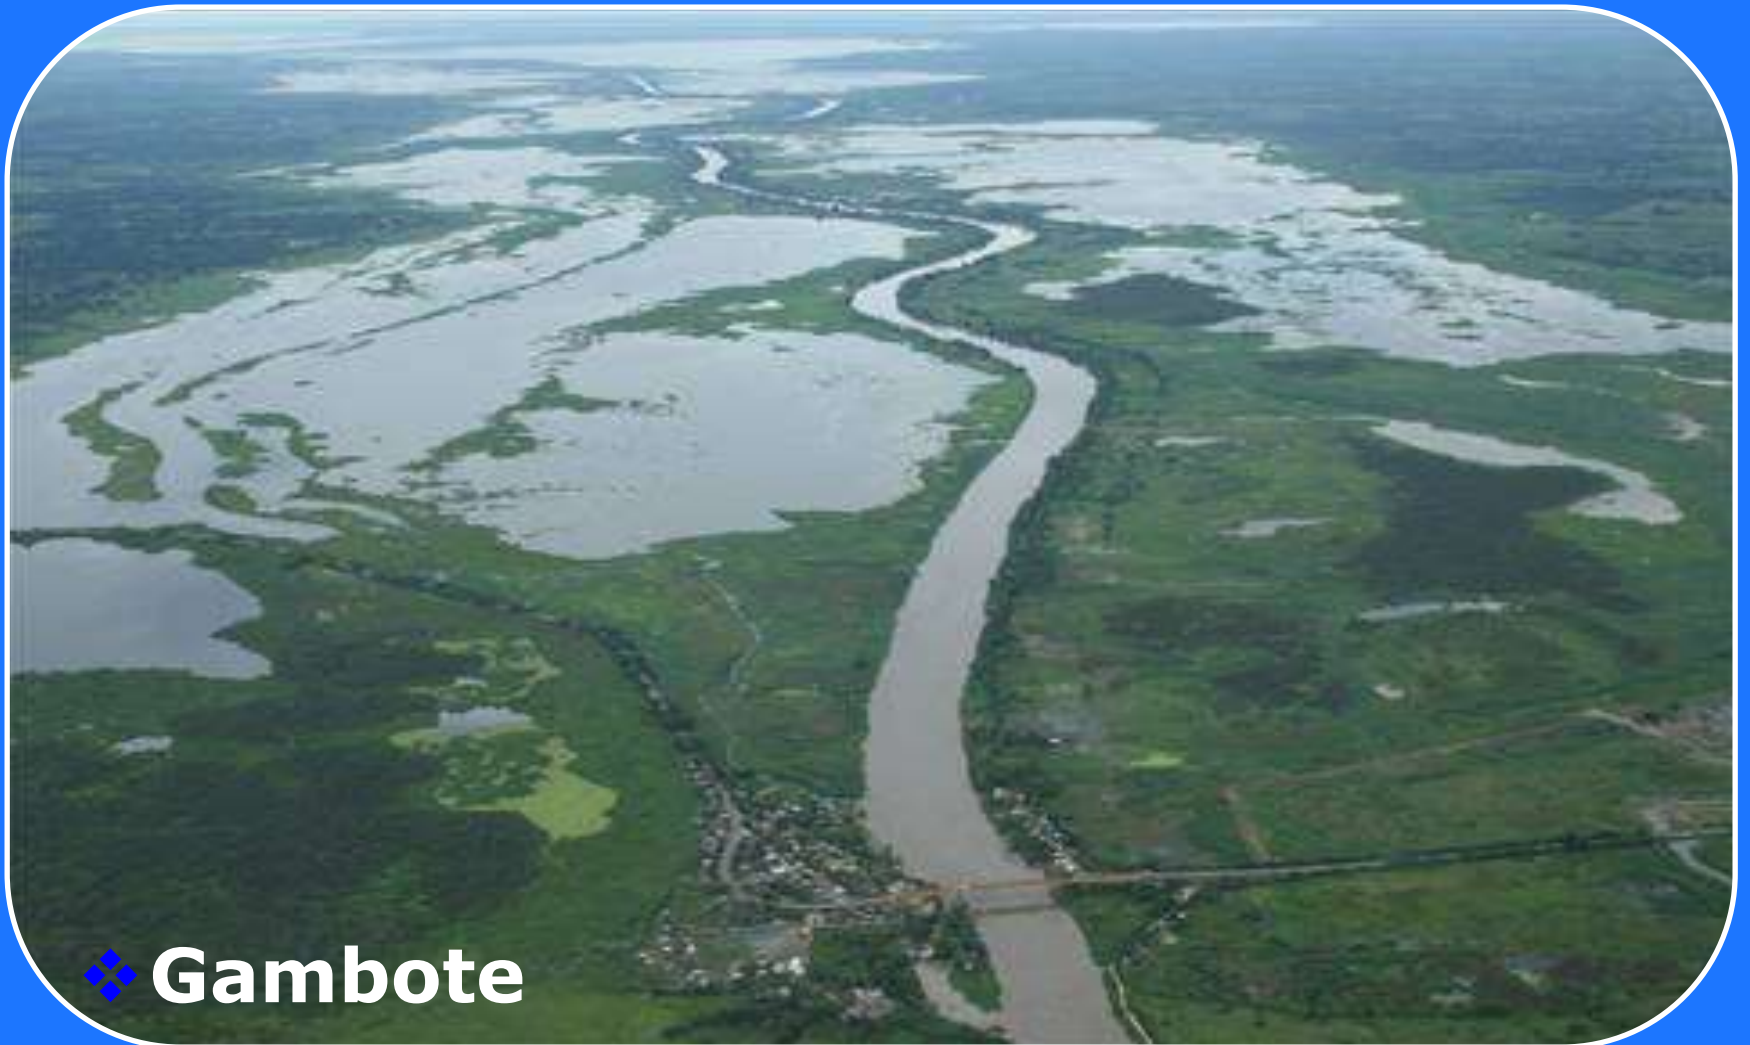
Ferrocarril.

Canal de Totten
(15 Kms. entre Río y Sanaguare)

Un Canal que atraviesa ciénagas, con orillas artificiales, encajonado para mantener flujo auto-dragante.
